## ZPRÁVA Z INSPEKCE NEMOVITOSTI

Byt v bytovém domě  
Bučkova 1498/1  
627 00 Brno - Slatina

**Datum:** 16. ledna 2025

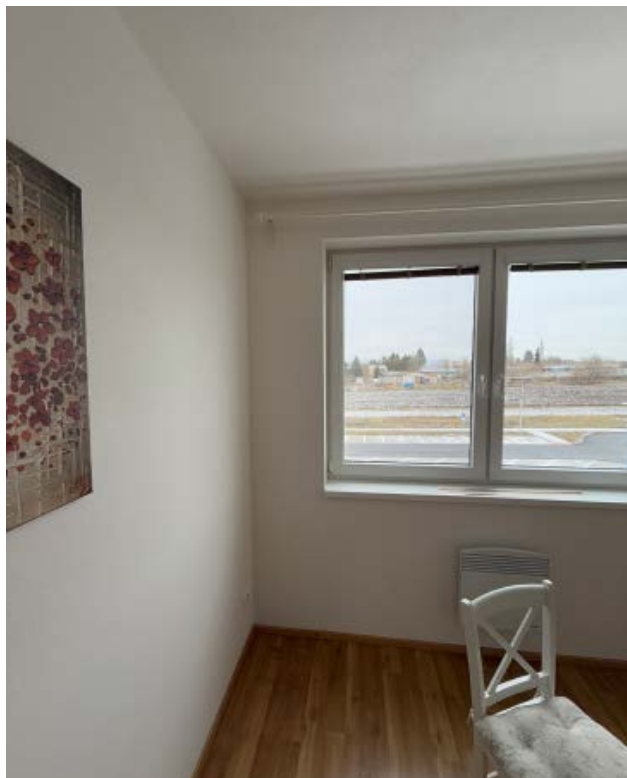
Místo měření

Spodní úroveň - Vlhkost 11%

Střední úroveň - Vlhkost 7%

Horní úroveň - Vlhkost 11%

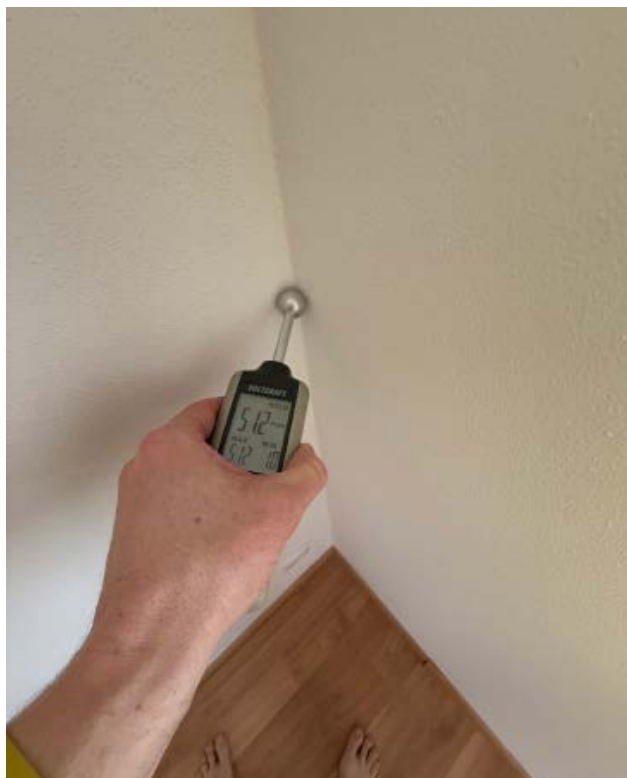
Místo měření

Spodní úroveň - Vlhkost 8%

Střední úroveň - Vlhkost 7%

Horní úroveň - Vlhkost 13%

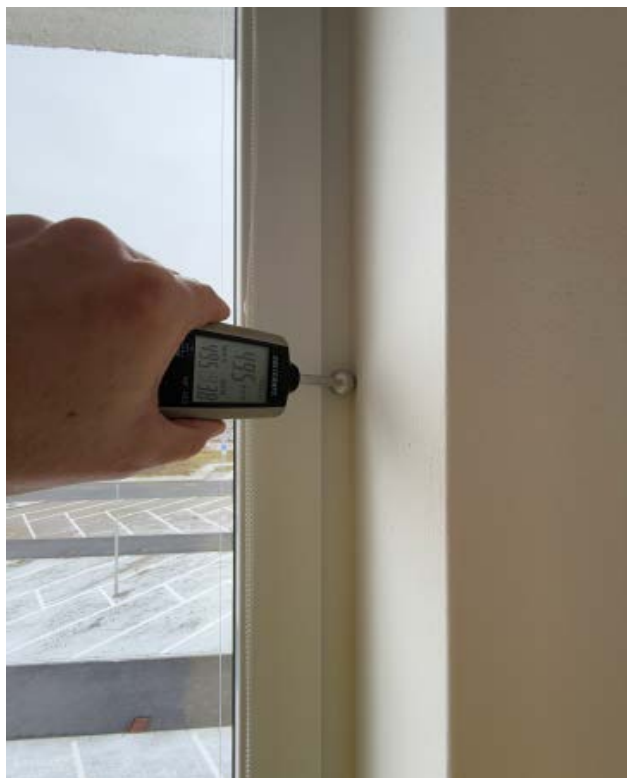
Místo měření

Spodní úroveň - Vlhkost 12%

Střední úroveň - Vlhkost 6%

Horní úroveň - Vlhkost 11%

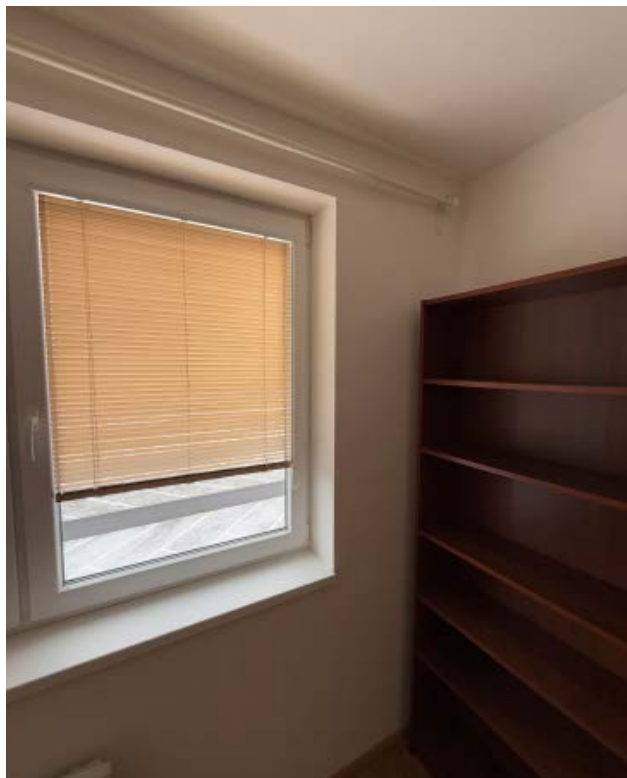
Místo měření

Spodní úroveň - Vlhkost 10%

Střední úroveň - Vlhkost 5%

Horní úroveň - Vlhkost 11%

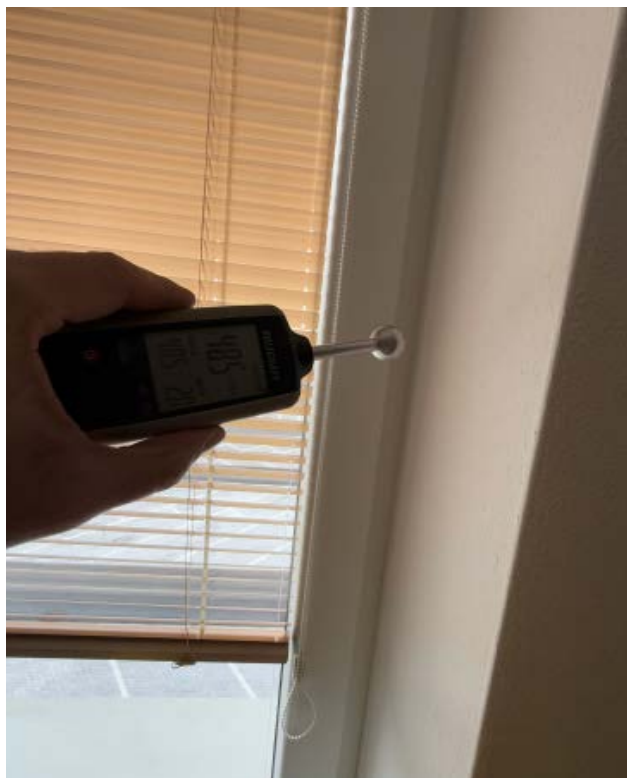
Místo měření

Spodní úroveň - Vlhkost 11%

Střední úroveň - Vlhkost 4%

Horní úroveň - Vlhkost 11%

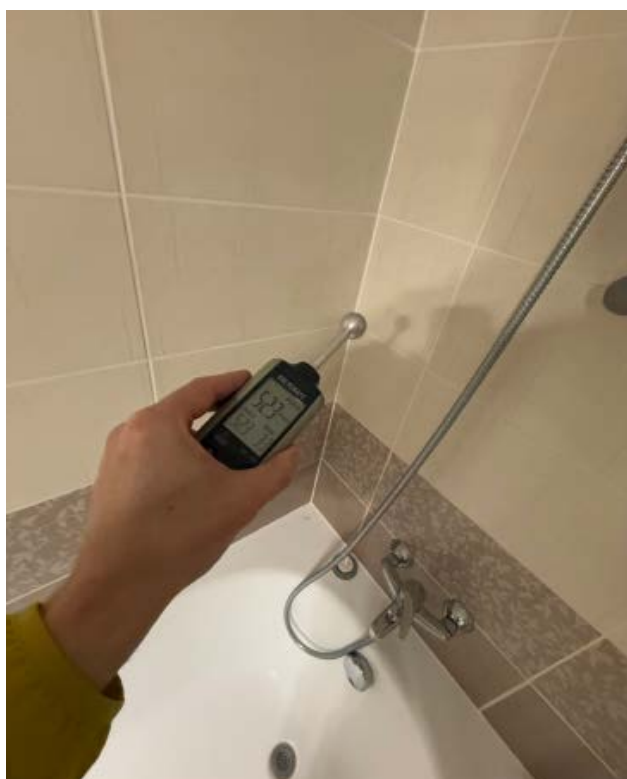
Místo měření

Spodní úroveň - Vlhkost 11%

Střední úroveň - Vlhkost 7%

Horní úroveň - Vlhkost 6%

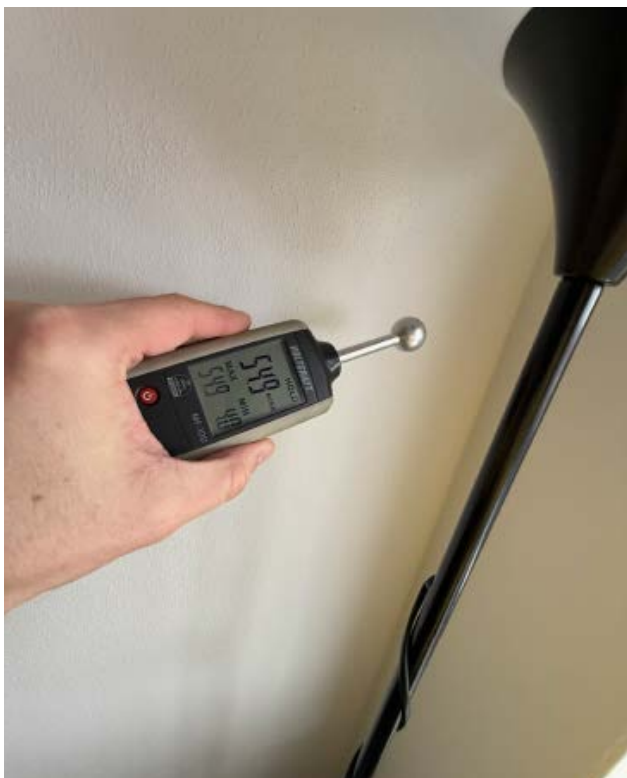
Místo měření

Spodní úroveň - Vlhkost 7%

Střední úroveň - Vlhkost 8%

Horní úroveň - Vlhkost 11%

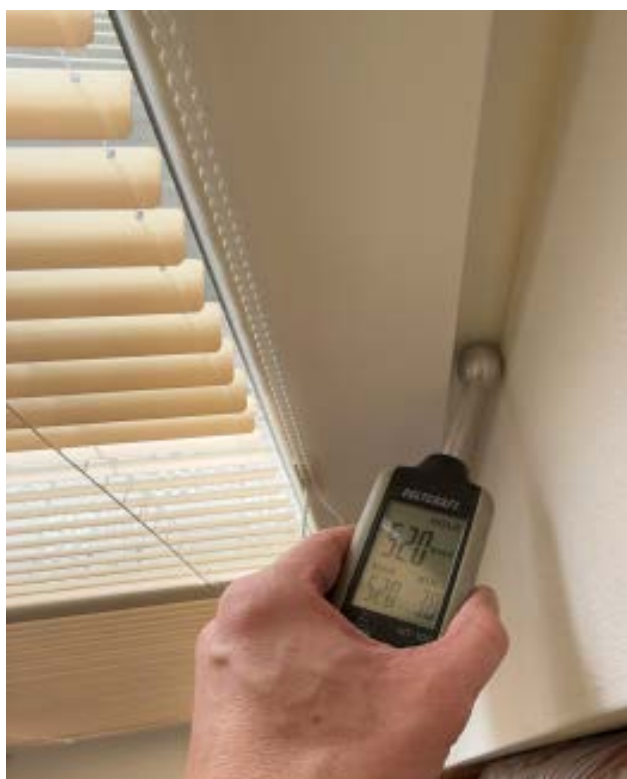
Místo měření

Spodní úroveň - Vlhkost 8%

Střední úroveň - Vlhkost 7%

Horní úroveň - Vlhkost 8%

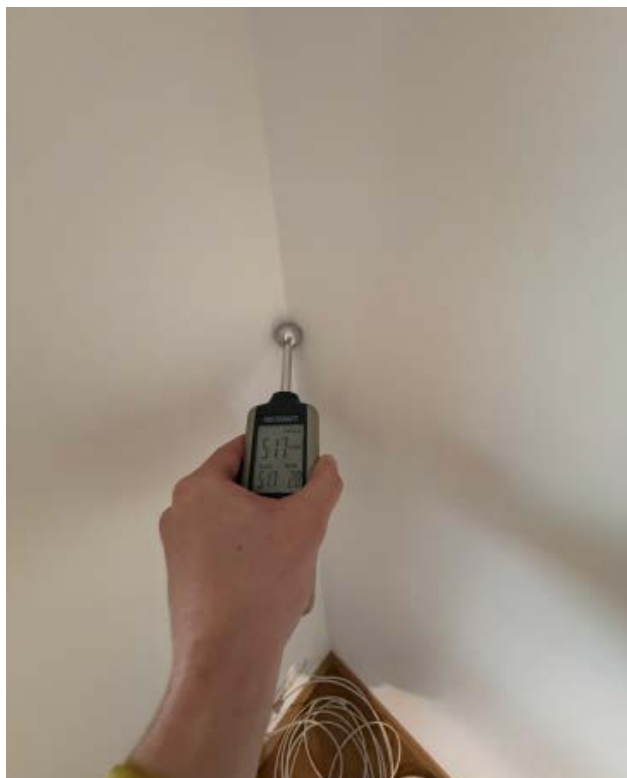
Místo měření

Spodní úroveň - Vlhkost 8%

Střední úroveň - Vlhkost 7%

Horní úroveň - Vlhkost 13%

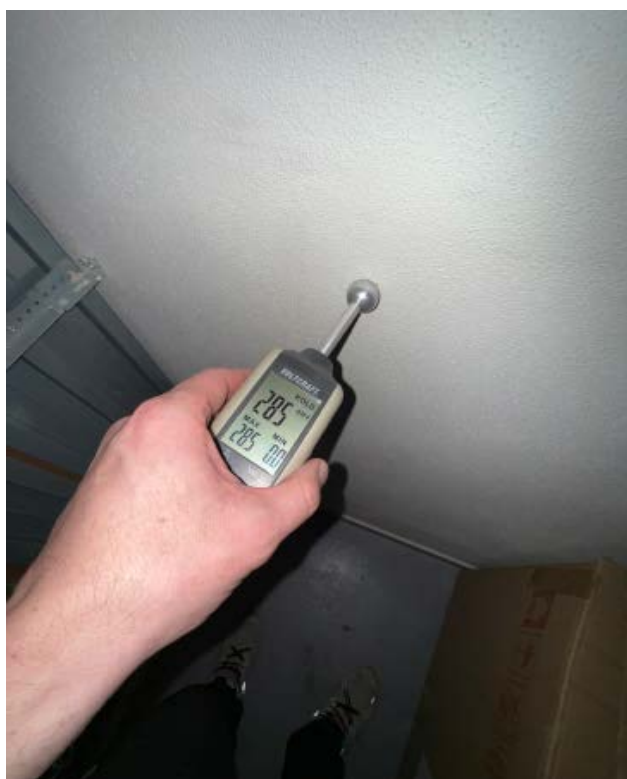
Místo měření

Spodní úroveň - Vlhkost 9%

Střední úroveň - Vlhkost 3%

Horní úroveň - Vlhkost 3%
