## ZPRÁVA Z INSPEKCE NEMOVITOSTI

Byt v bytovém domě  
Bučkova 1498/1  
627 00 Brno - Slatina

**Datum:** 16. ledna 2025

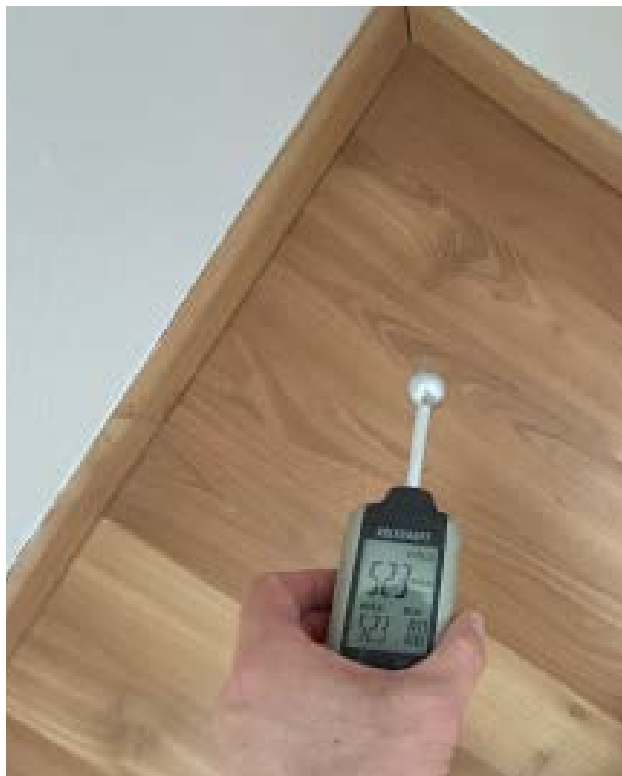
Spodní úroveň - Vlhkost 7%

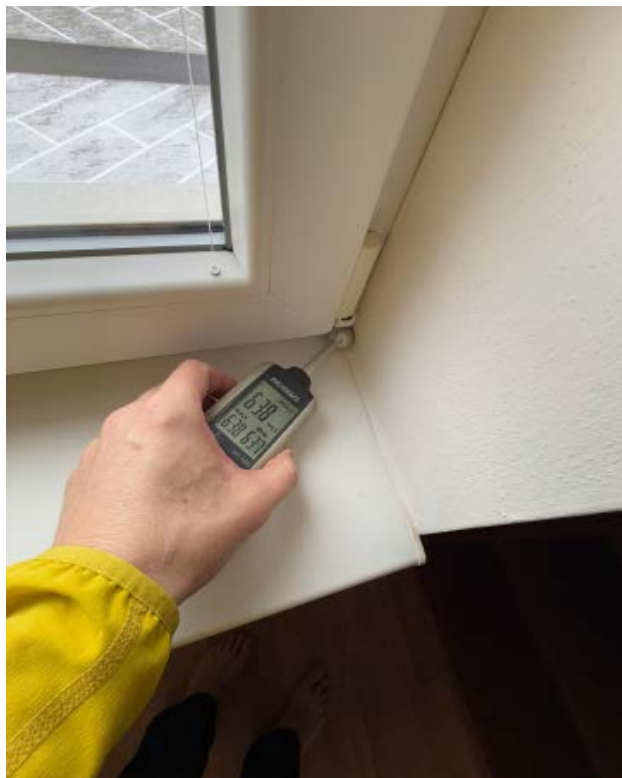
Spodní úroveň - Vlhkost 11%

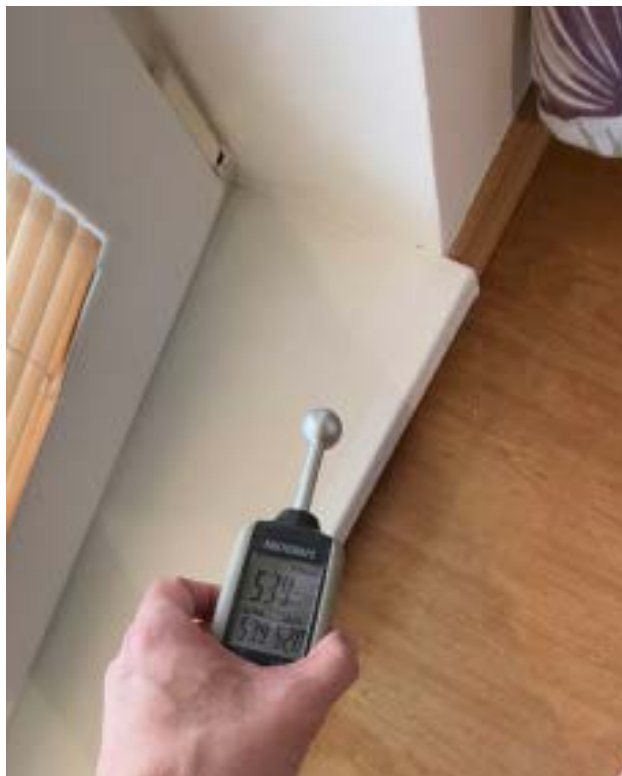
Spodní úroveň - Vlhkost 8%

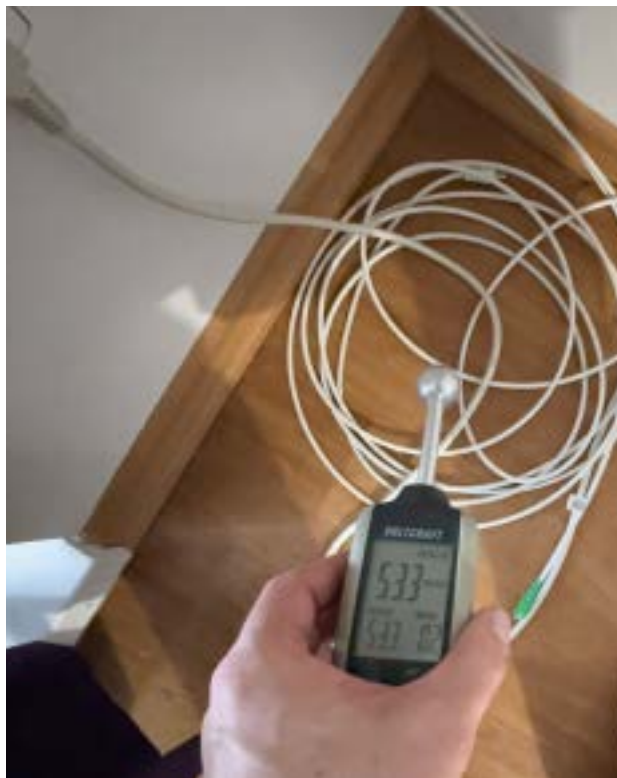
Spodní úroveň - Vlhkost 8%
