## ZPRÁVA Z INSPEKCE NEMOVITOSTI

Byt v bytovém domě  
Bučkova 1498/1  
627 00 Brno - Slatina

**Datum:** 16. ledna 2025

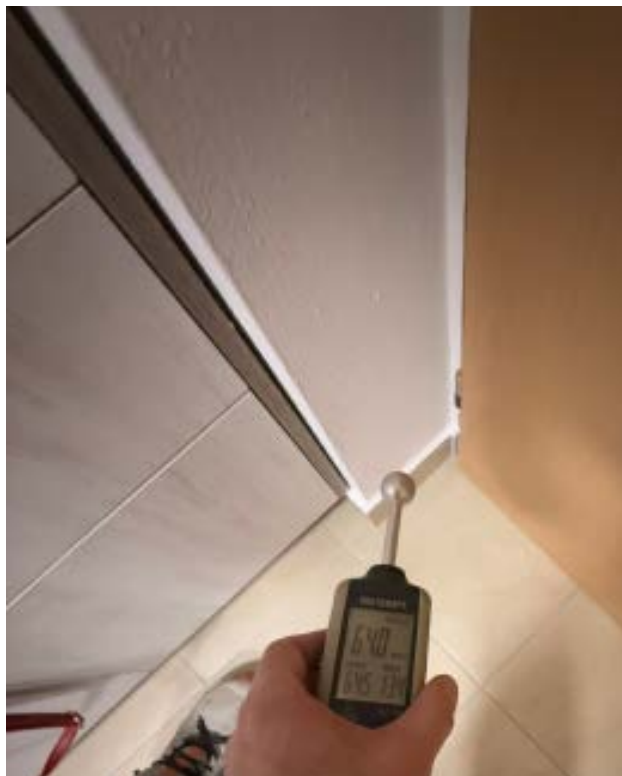
Spodní úroveň - Vlhkost 11%

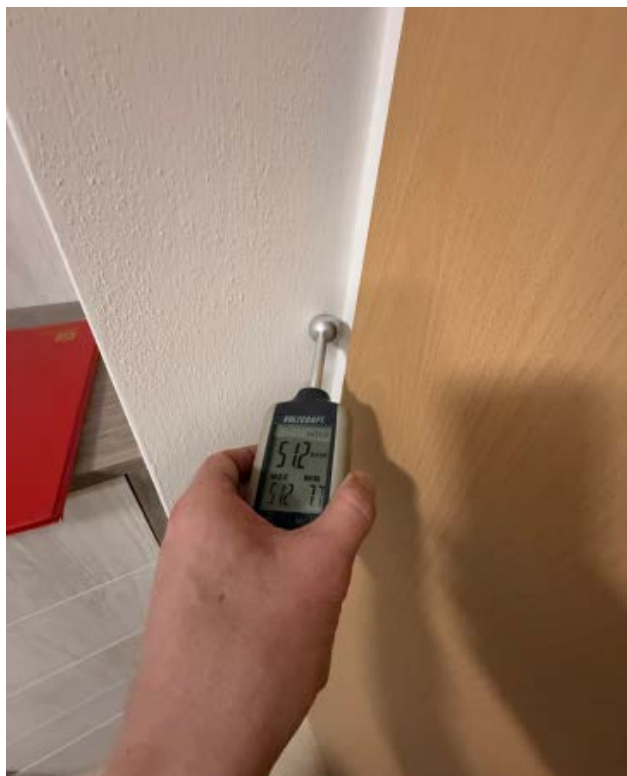
Střední úroveň - Vlhkost 7%

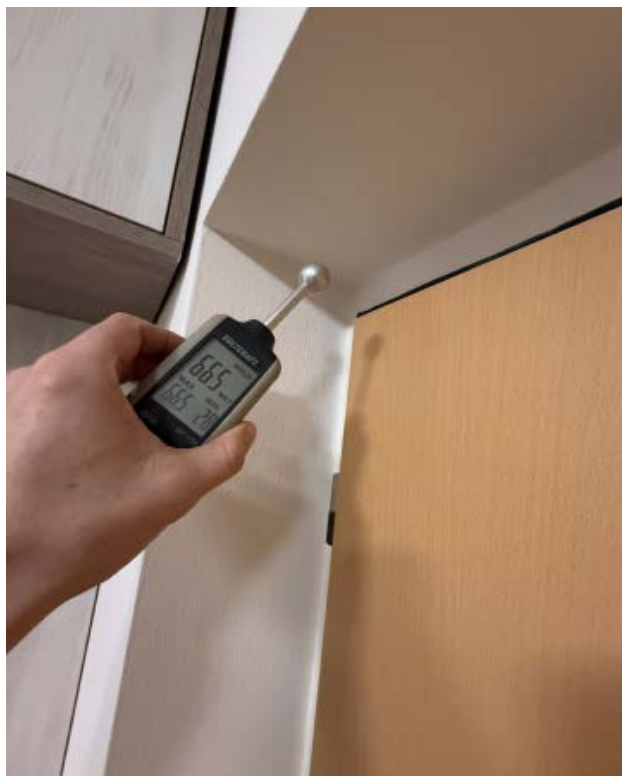
Horní úroveň - Vlhkost 11%

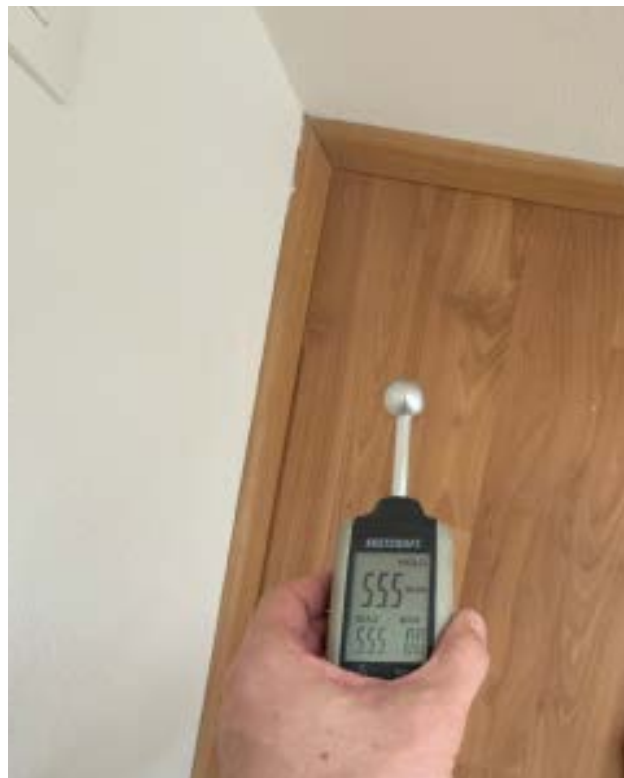
Spodní úroveň - Vlhkost 8%

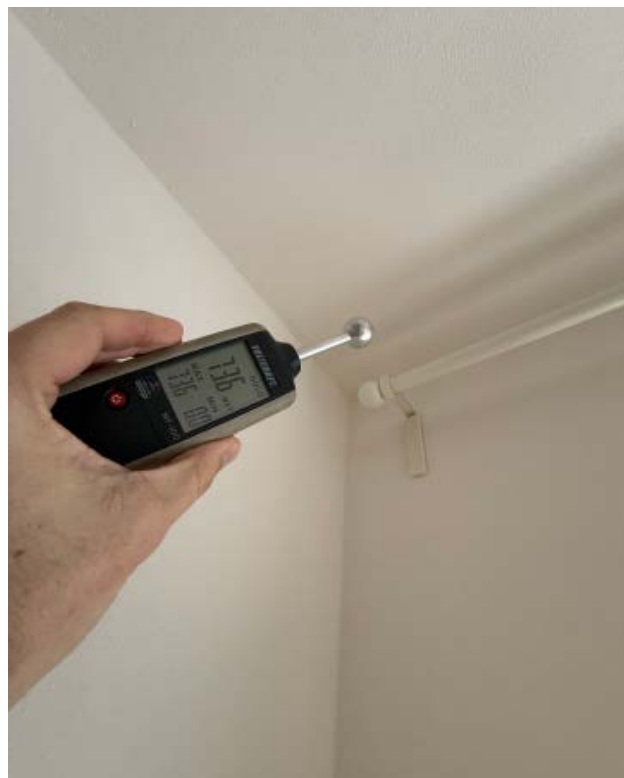
Horní úroveň - Vlhkost 13%

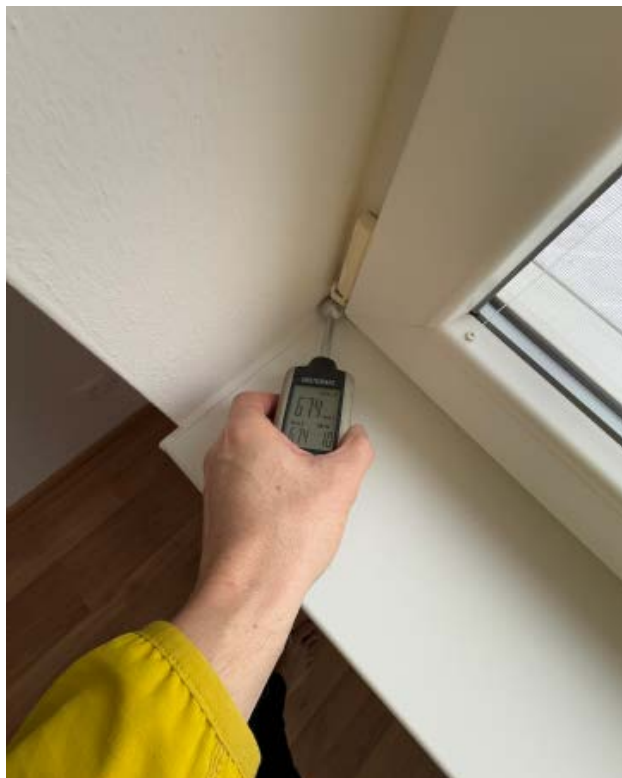
Spodní úroveň - Vlhkost 11%

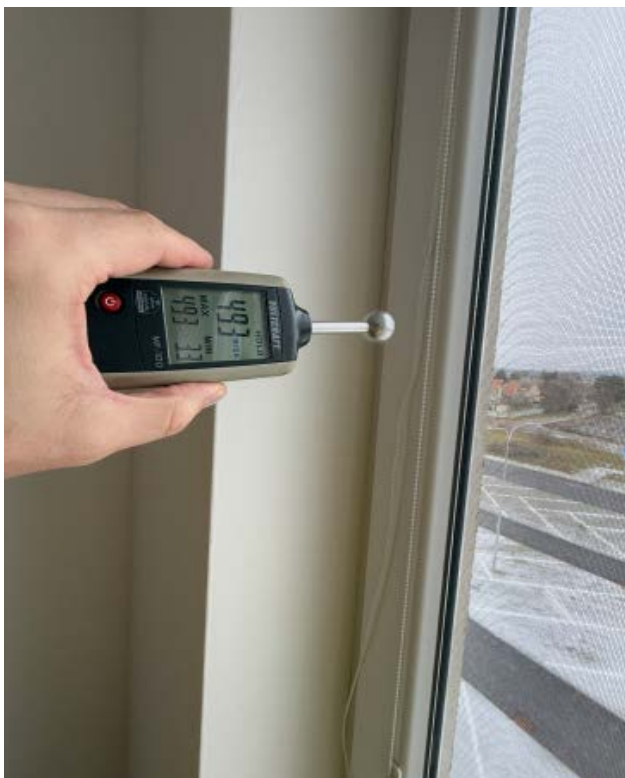
Střední úroveň - Vlhkost 6%

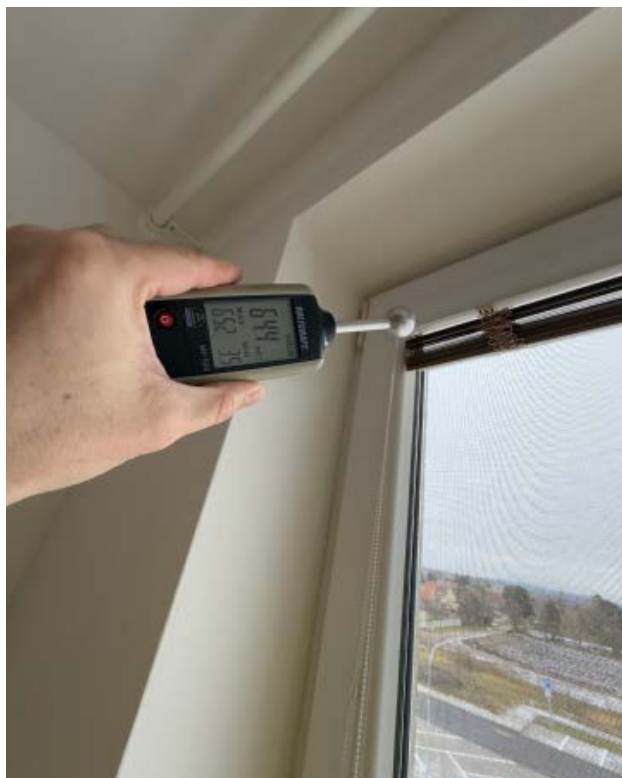
Horní úroveň - Vlhkost 11%

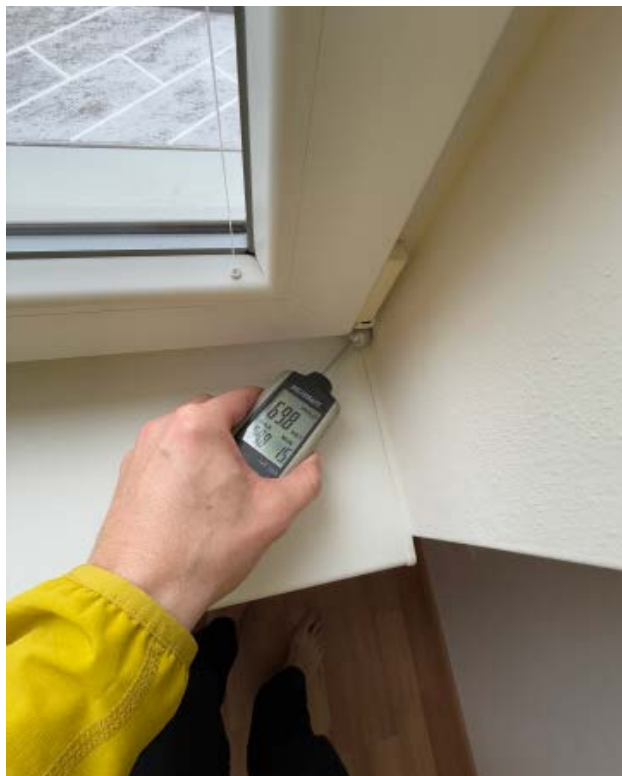
Spodní úroveň - Vlhkost 12%

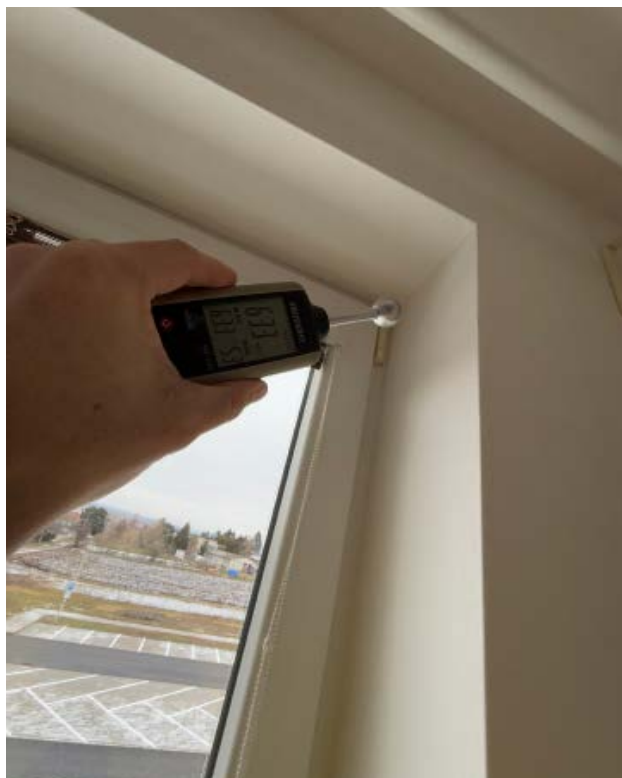
Horní úroveň - Vlhkost 11%

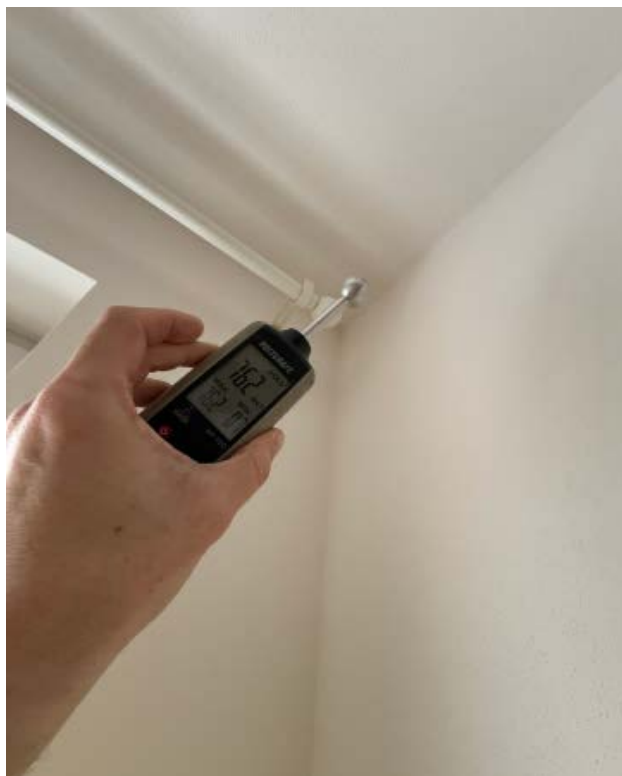
Horní úroveň - Vlhkost 14%

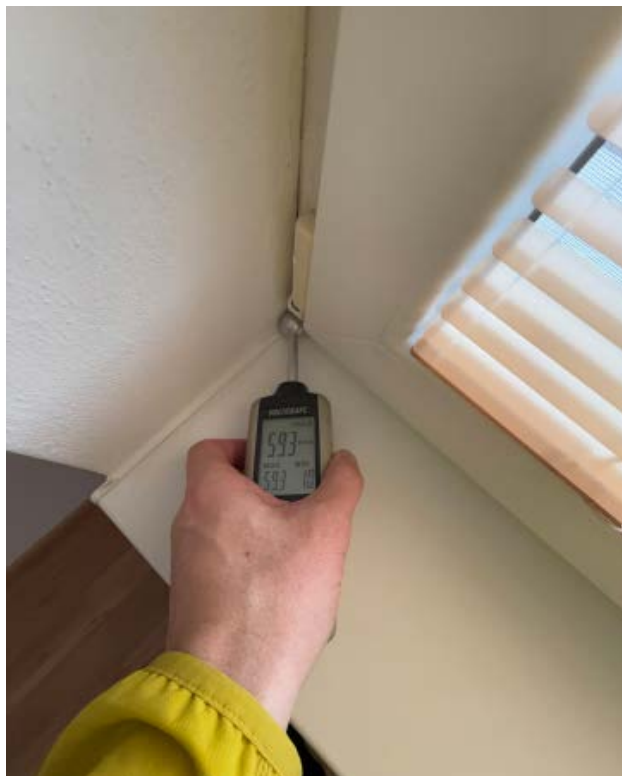
Spodní úroveň - Vlhkost 10%

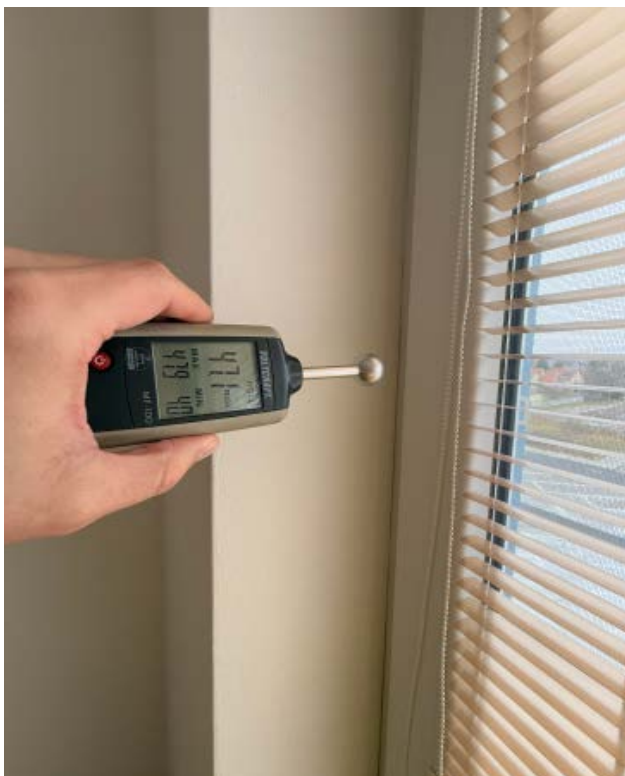
Střední úroveň - Vlhkost 5%

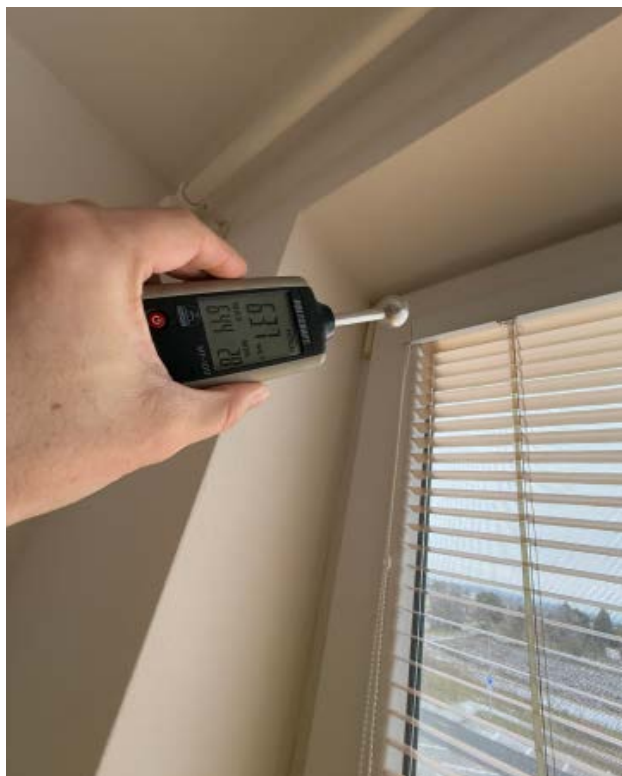
Horní úroveň - Vlhkost 11%

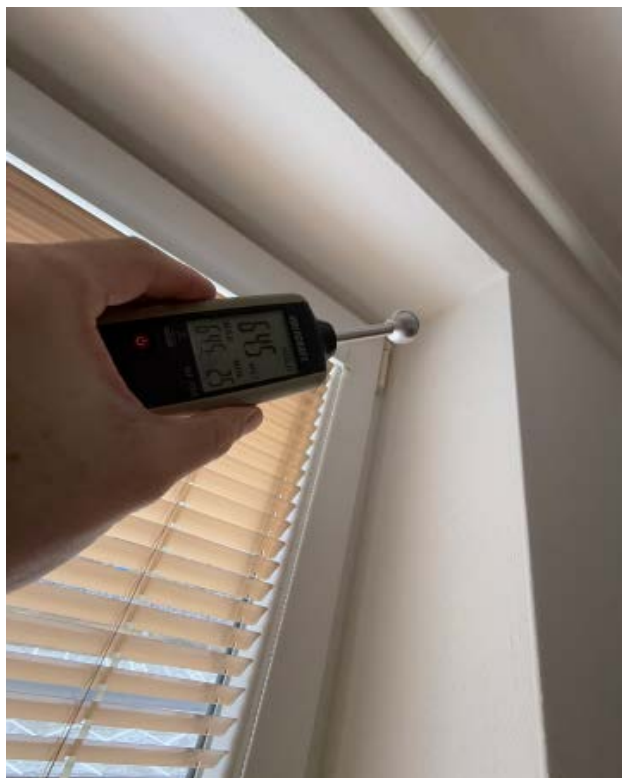
Horní úroveň - Vlhkost 11%

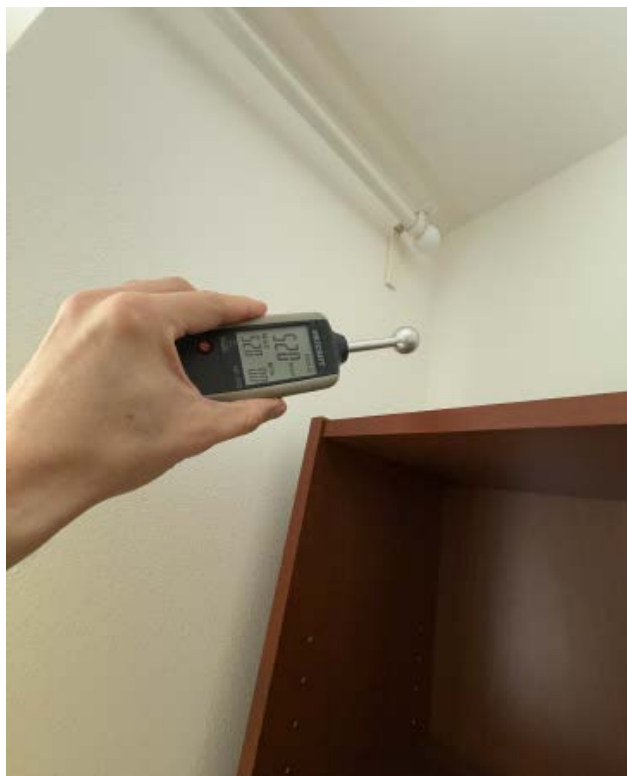
Střední úroveň - Vlhkost 7%

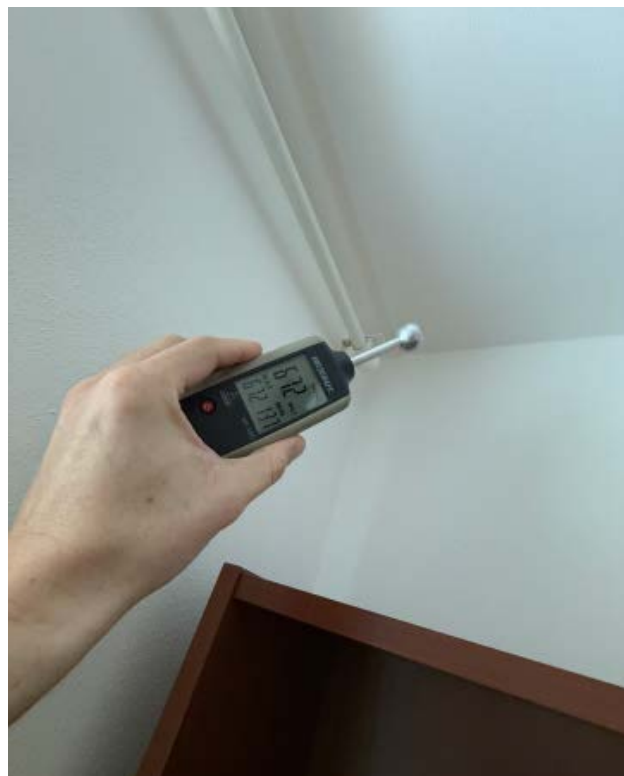
Horní úroveň - Vlhkost 11%

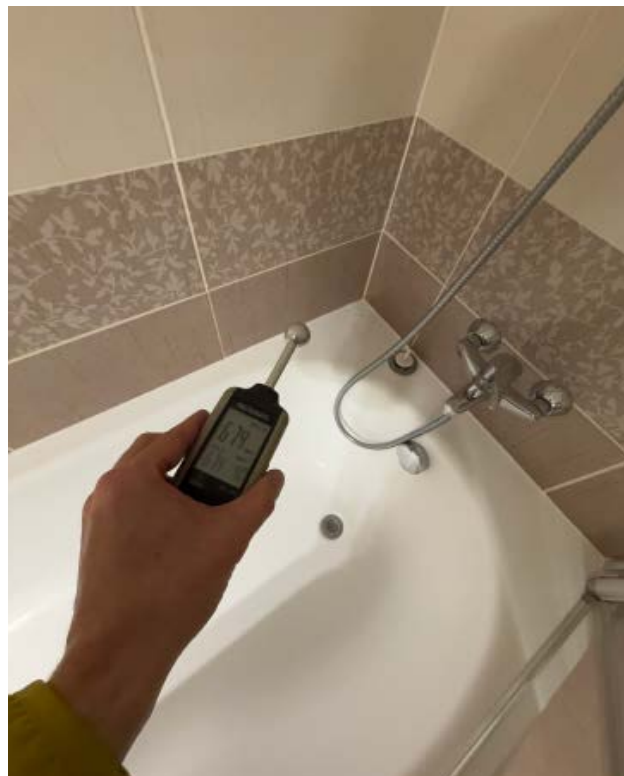
Spodní úroveň - Vlhkost 11%

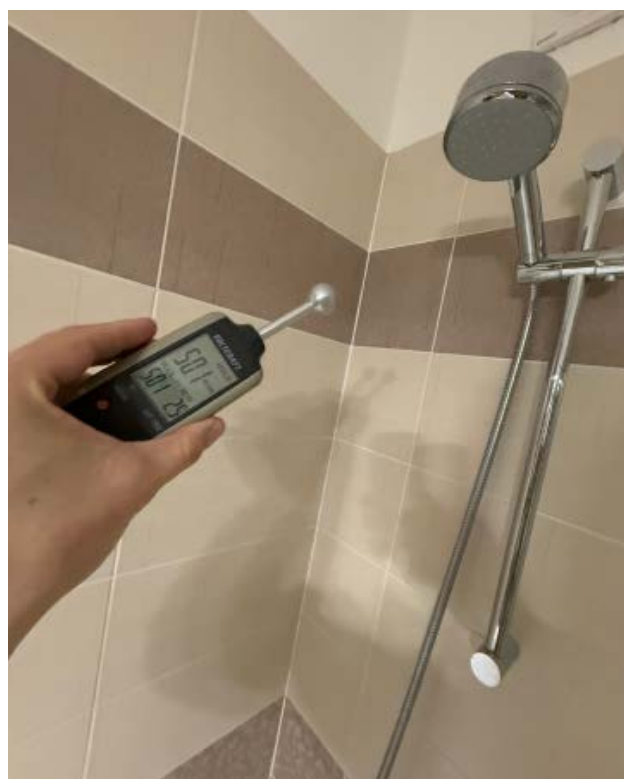
Horní úroveň - Vlhkost 6%

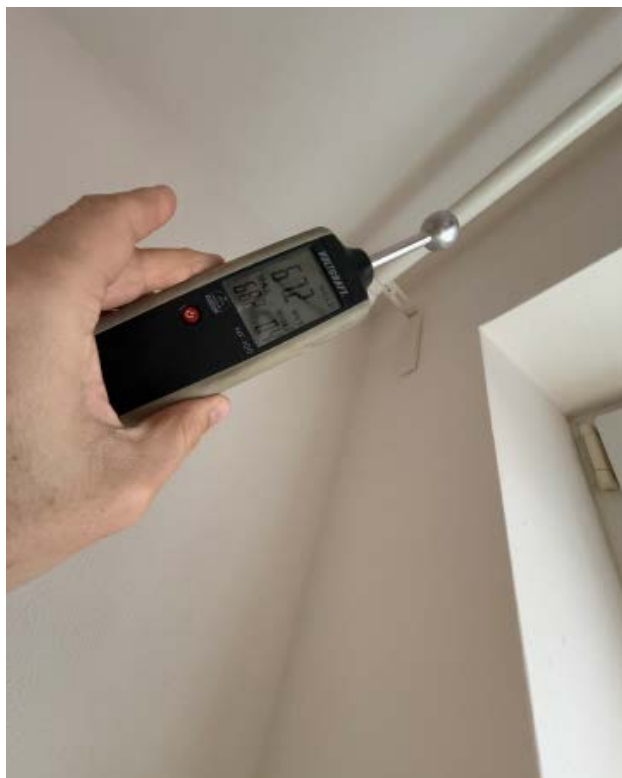
Horní úroveň - Vlhkost 11%

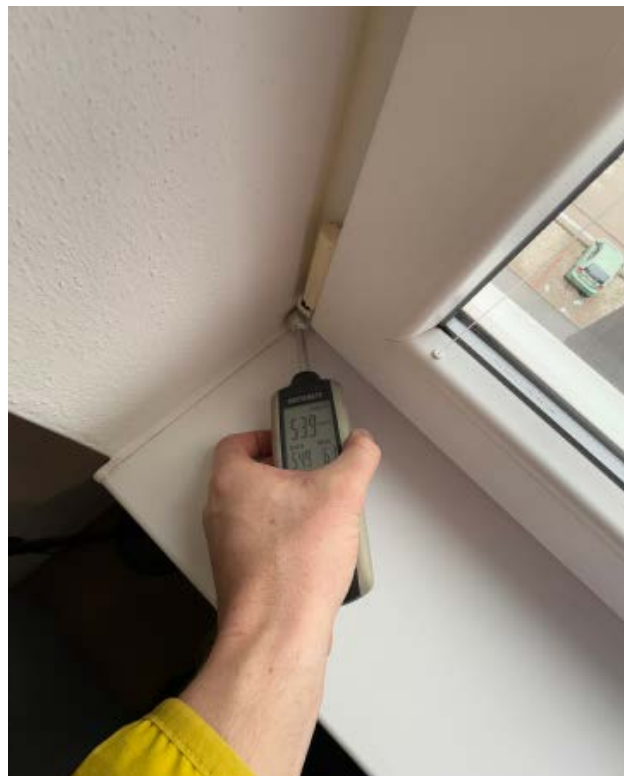
Spodní úroveň - Vlhkost 8%

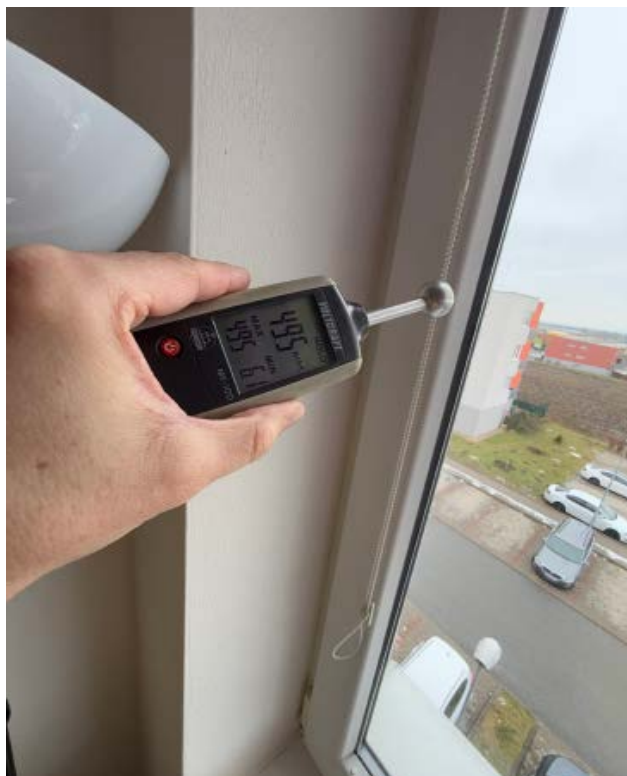
Střední úroveň - Vlhkost 6%

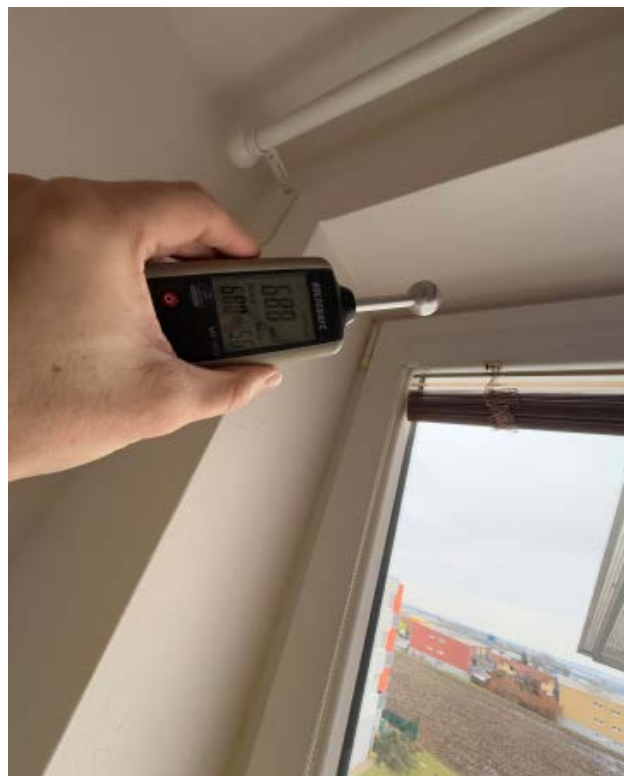
Horní úroveň - Vlhkost 12%

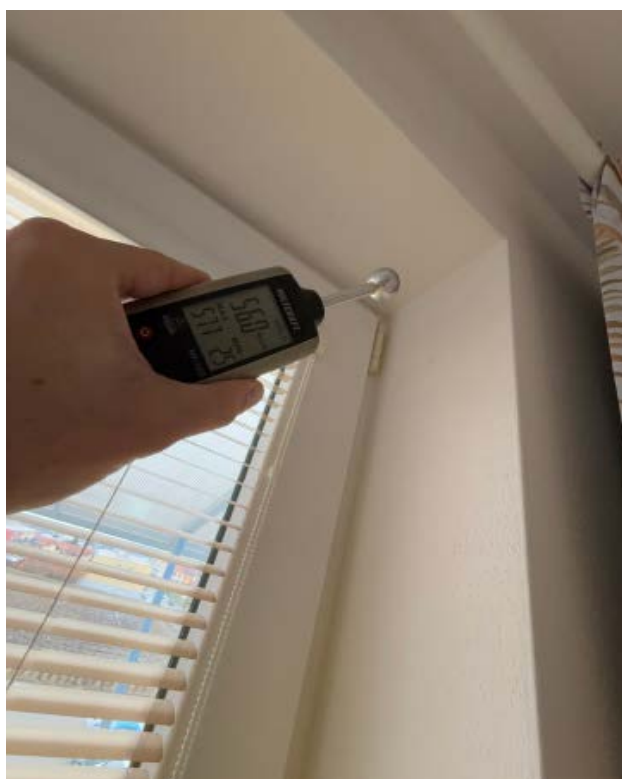
Horní úroveň - Vlhkost 8%

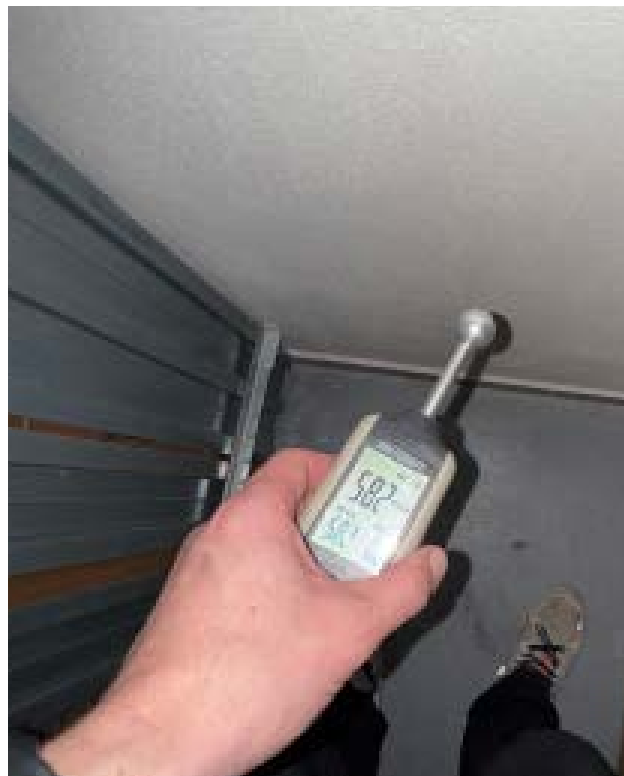
Spodní úroveň - Vlhkost 9%

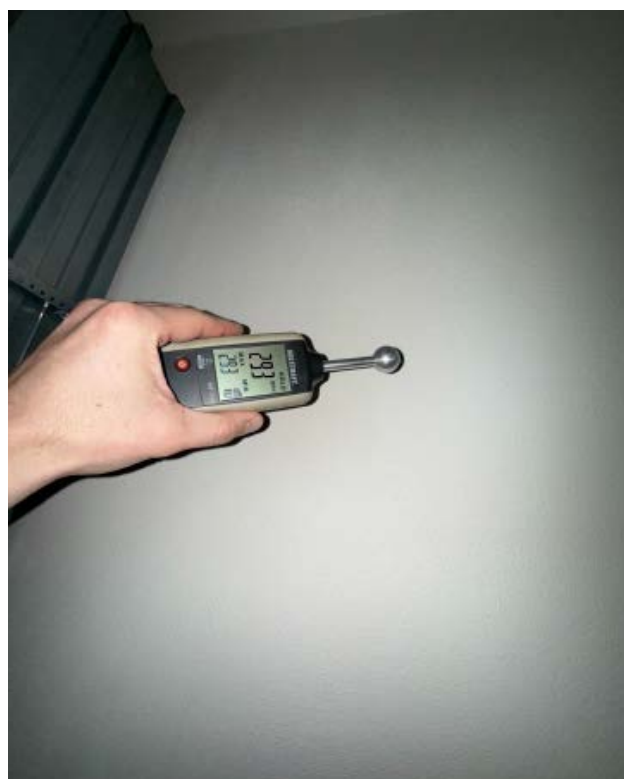
Horní úroveň - Vlhkost 3%
